# 室內空氣品質改善及實場案例

逢甲大學環境工程與科學學系

04/24/2019

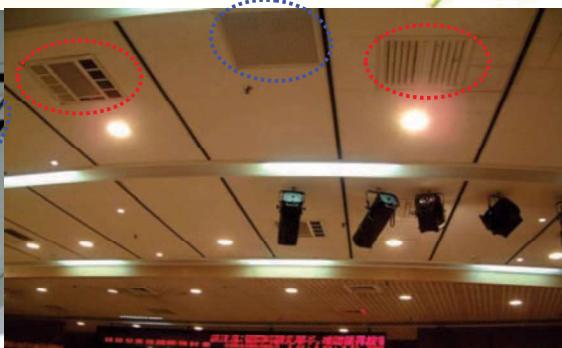
出回風口過於靠近

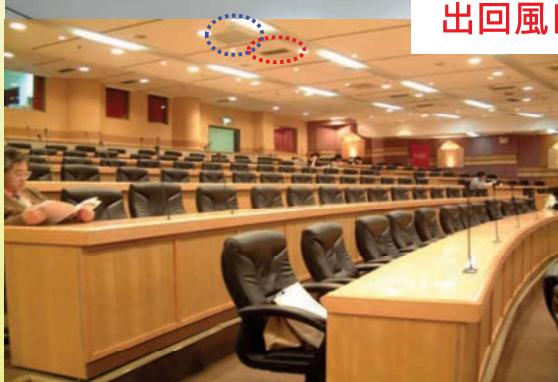
回風口

出風口

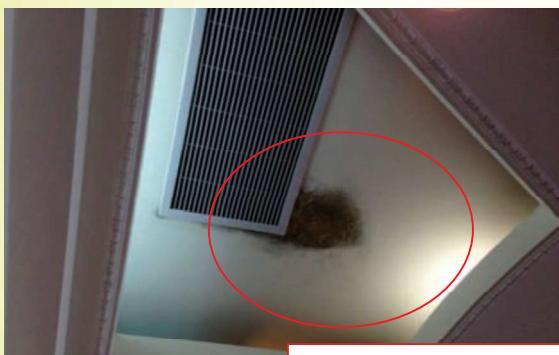
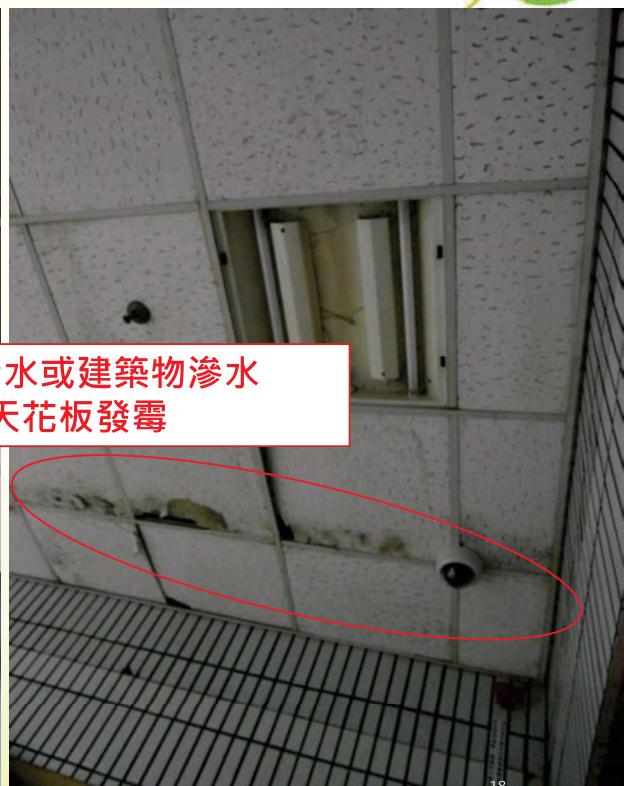
空調系統漏水或建築物滲水  
使得天花板發霉

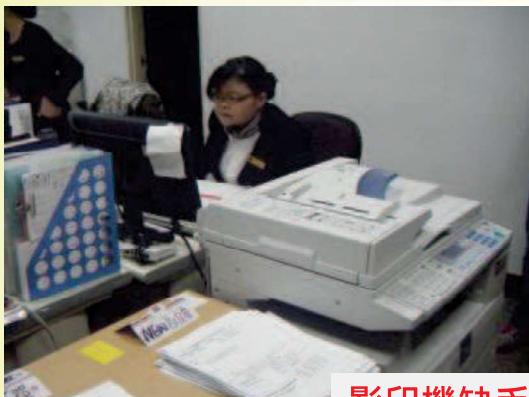
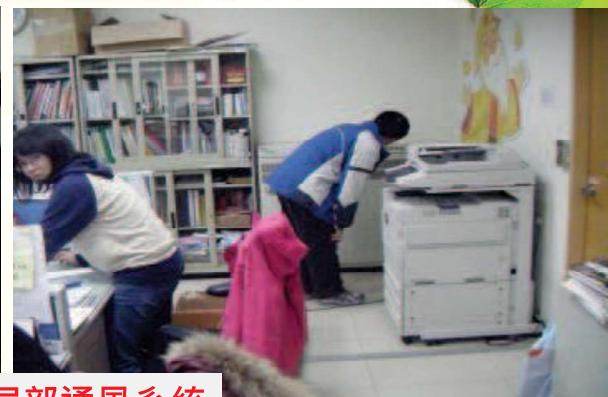
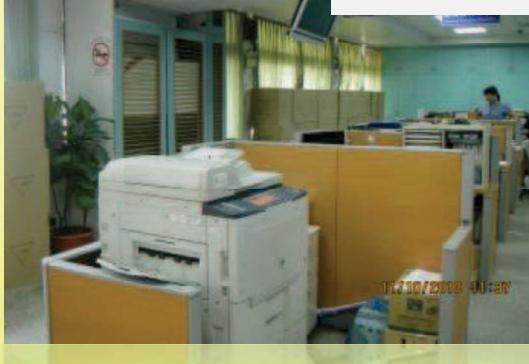
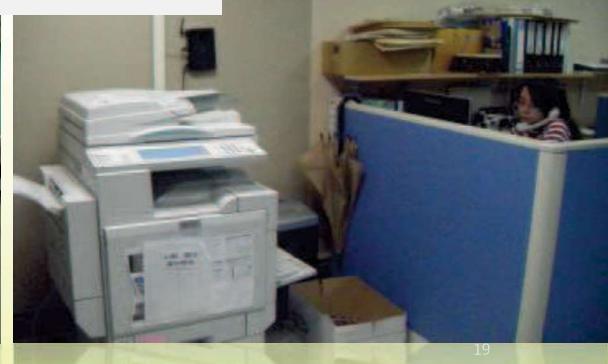
影印機缺乏局部通風系統  
且緊鄰員工座位

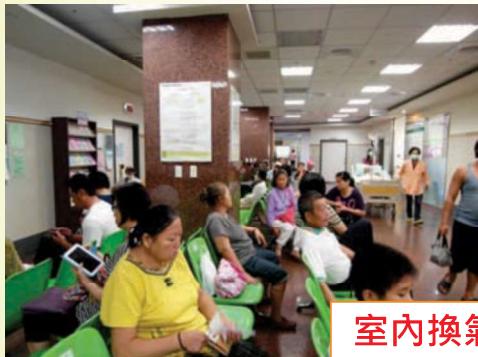
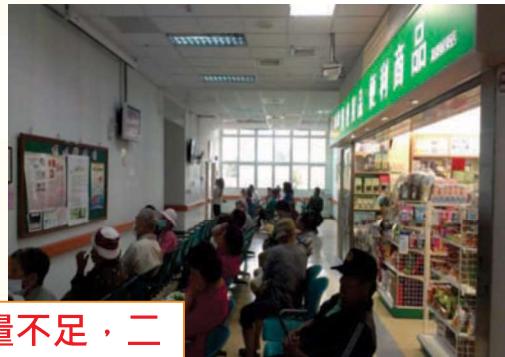
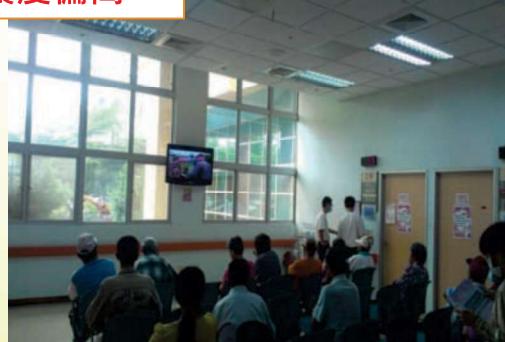
室內換氣量不足，二  
氧化碳濃度偏高

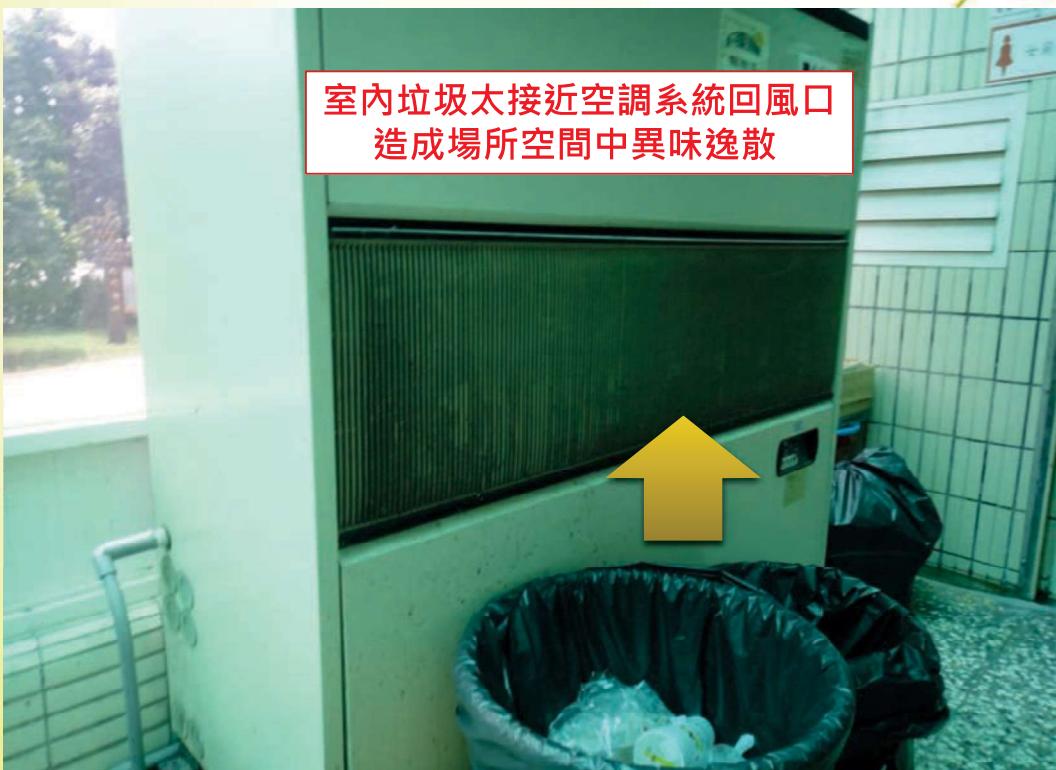
室內垃圾太接近空調系統回風口  
造成場所空間中異味逸散

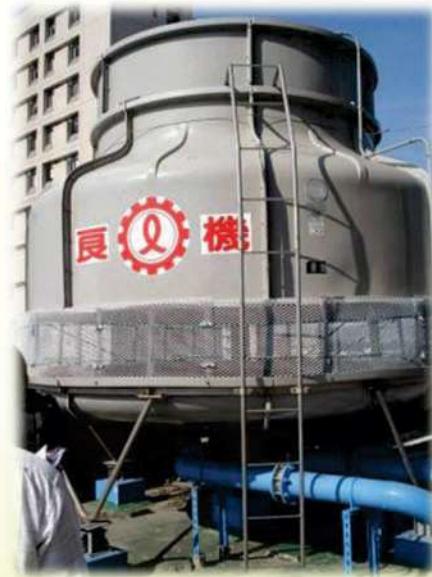
- 冷卻水塔位於室外空氣污染源(如其他排氣管道)之下風處
- 冷卻水塔未定期清洗、投藥、制菌
- 冷卻水塔防護網脫落、水刀及散熱鱗片生鏽
- 冷卻水塔中污泥未清除
- 冷水塔地板積水、長青苔及雜草

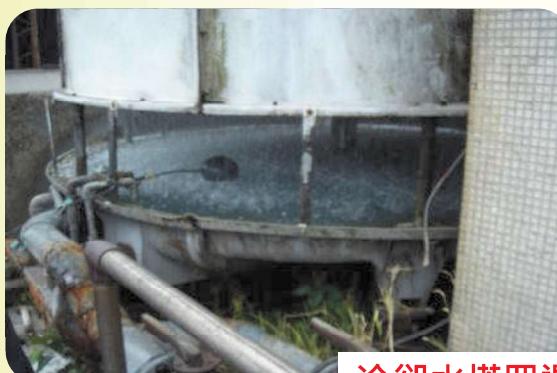
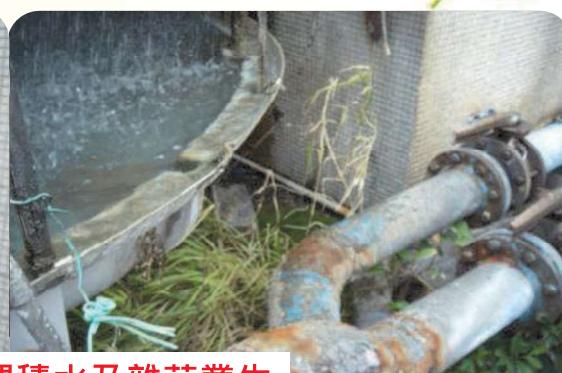
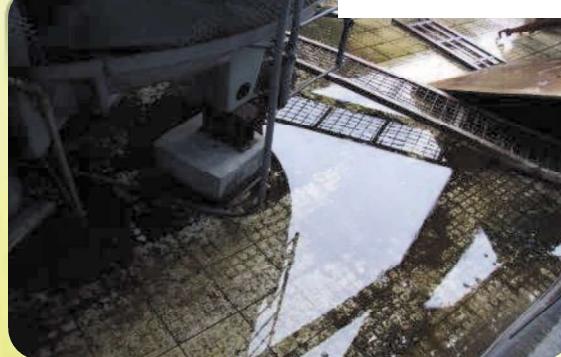
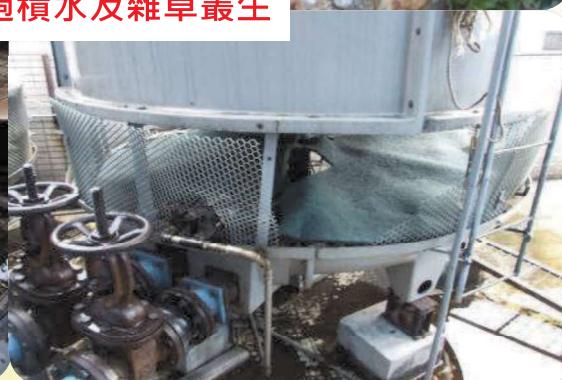
冷卻水塔四週積水及雜草叢生

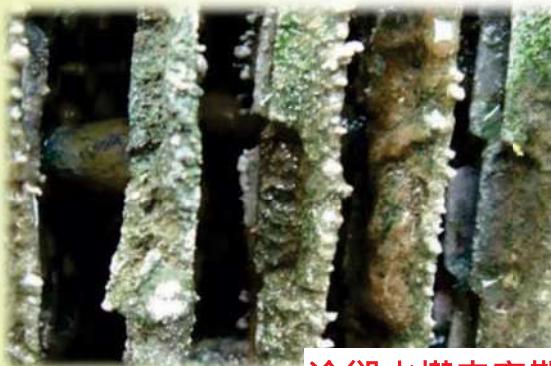
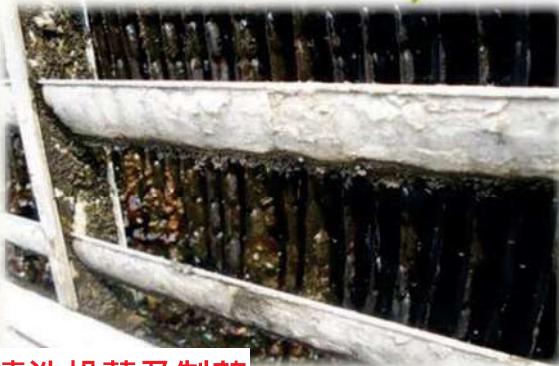
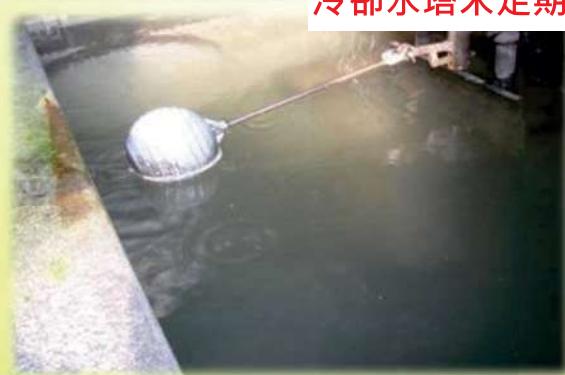
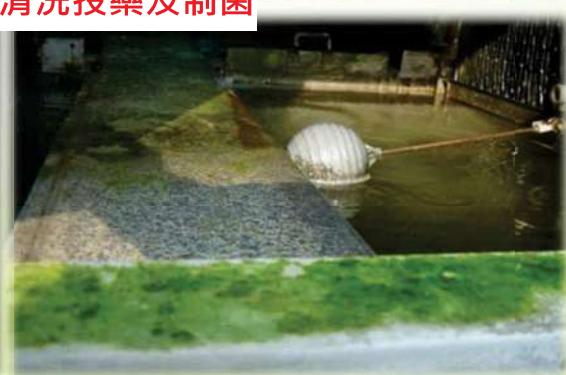
冷卻水塔未定期清洗投藥及制菌

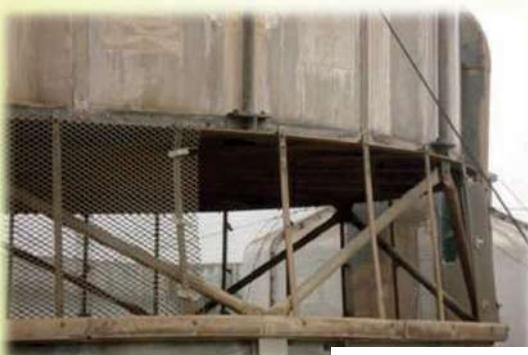
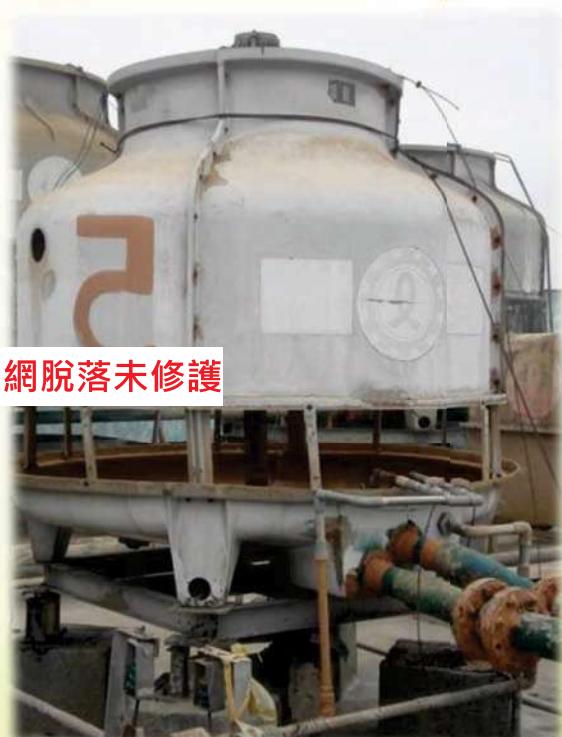
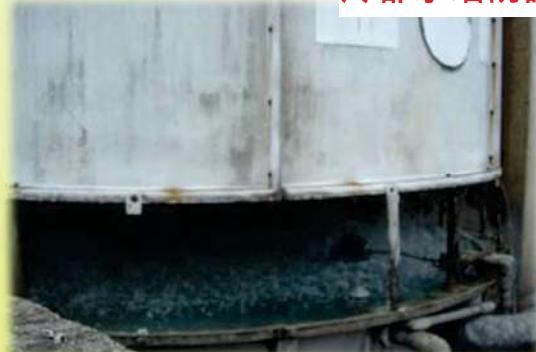
冷卻水塔防護網脫落未修護

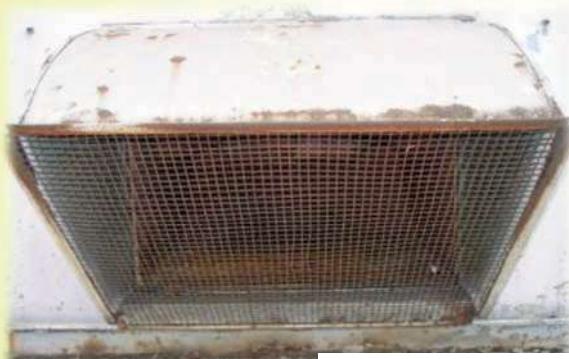
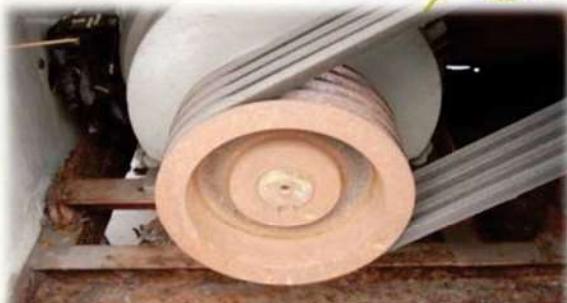
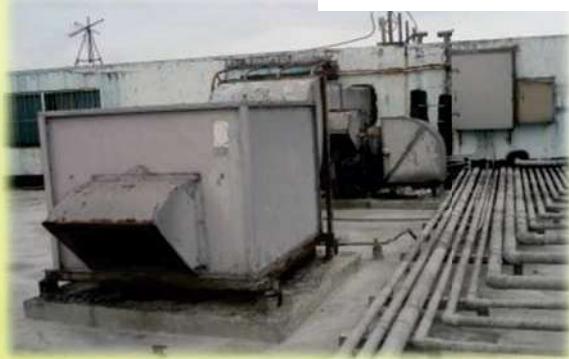
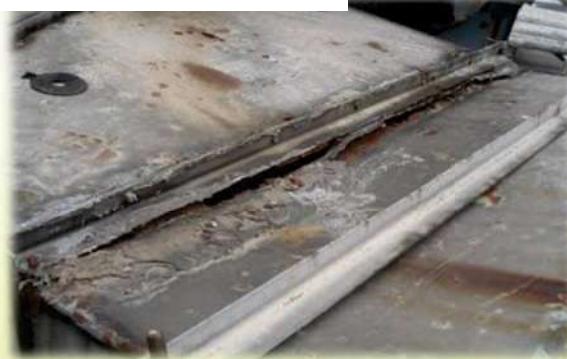
引入外氣口與管線生鏽、老舊且破損

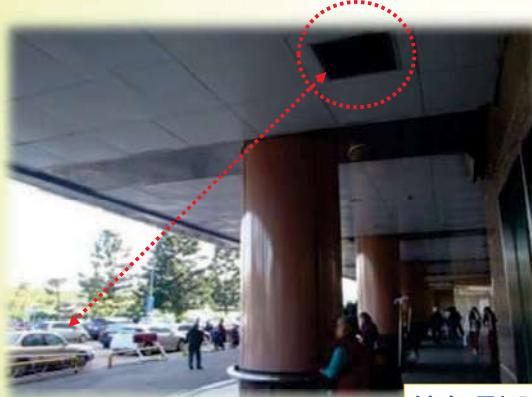
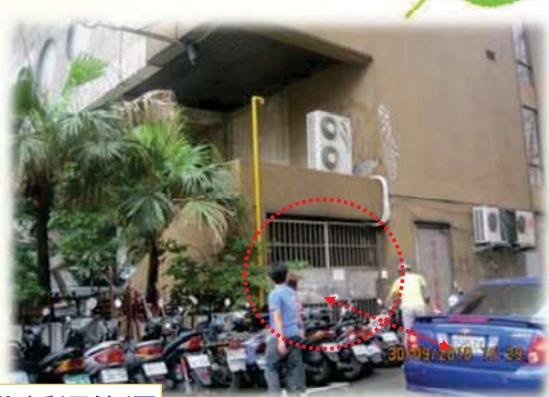
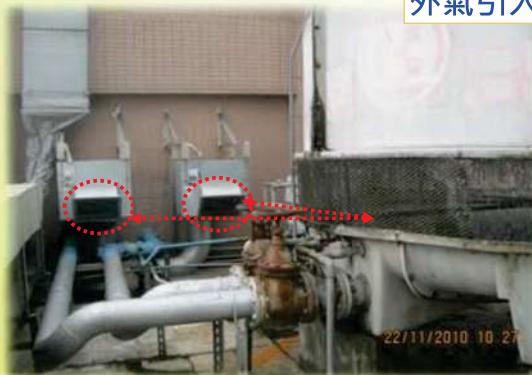
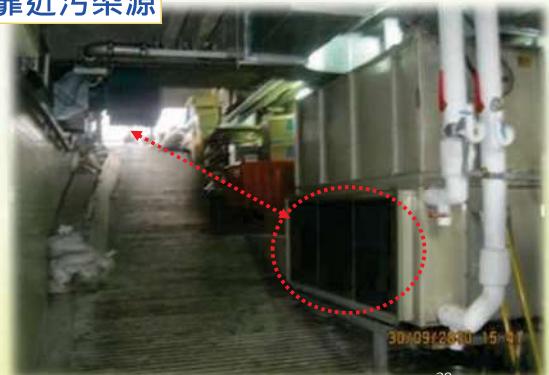
外氣引入口靠近污染源

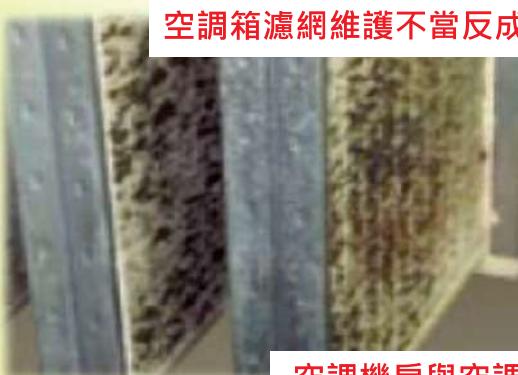
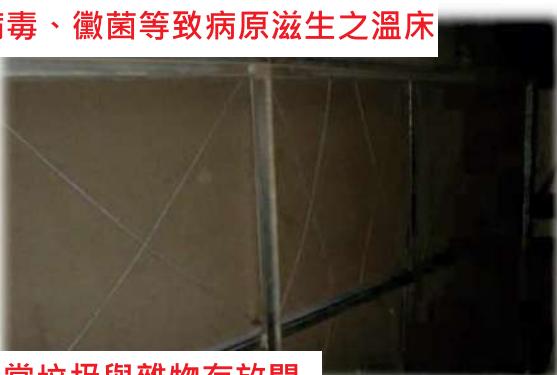
空調箱濾網維護不當反成為病毒、黴菌等致病原滋生之溫床

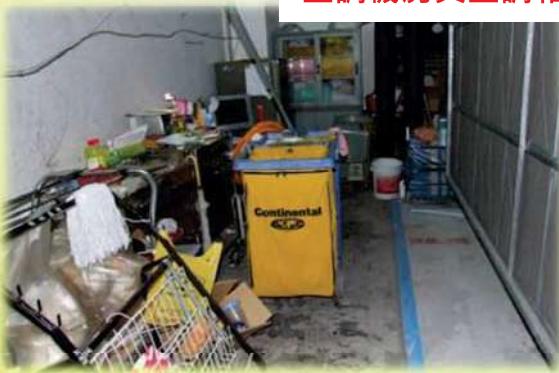
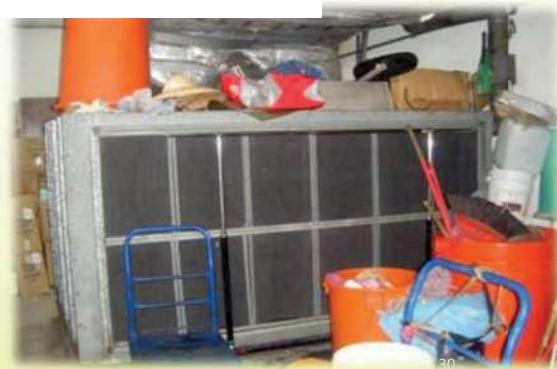
空調機房與空調箱充當垃圾與雜物存放間

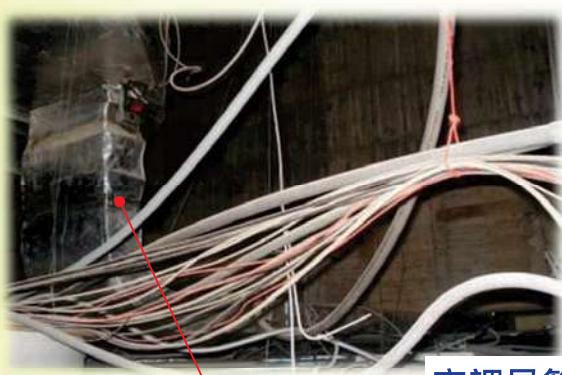
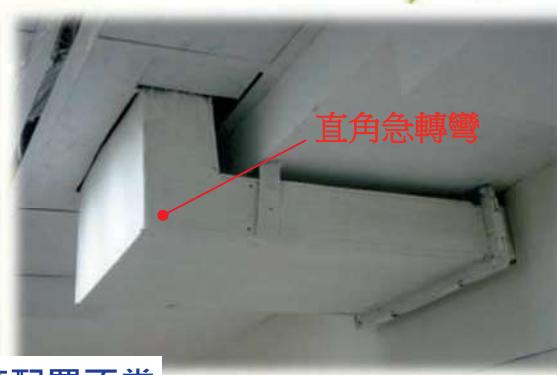
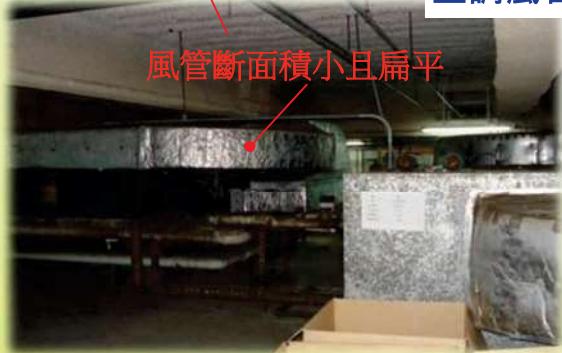
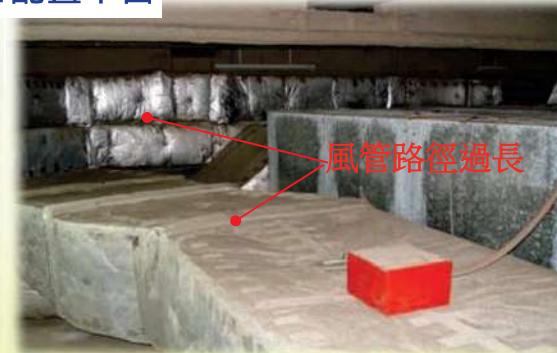
空調風管配置不當

直角急轉彎

風管路徑過長

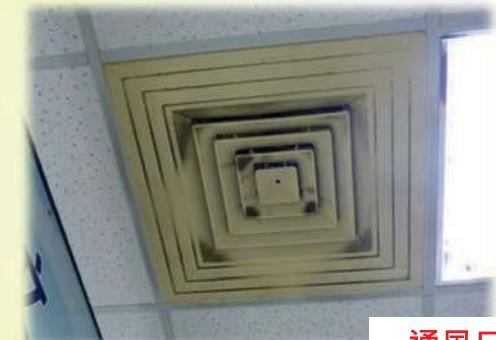
通風口灰塵堆積

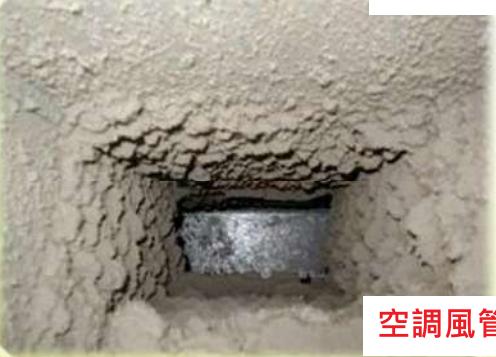
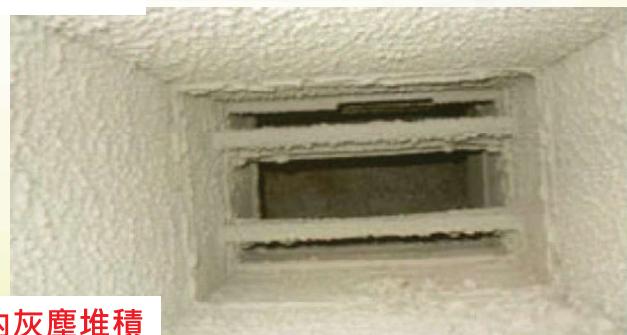
空調風管內灰塵堆積
